# Historisch bodemonderzoek warmtenet-tracé Leiding door het Midden (LDM) – LOT 1: Den Haag

## Documentnummer: LdM-T-404-RP-101

Projectnummer: 182022

Plaats, datum: Zoetermeer, 5 juni 2019

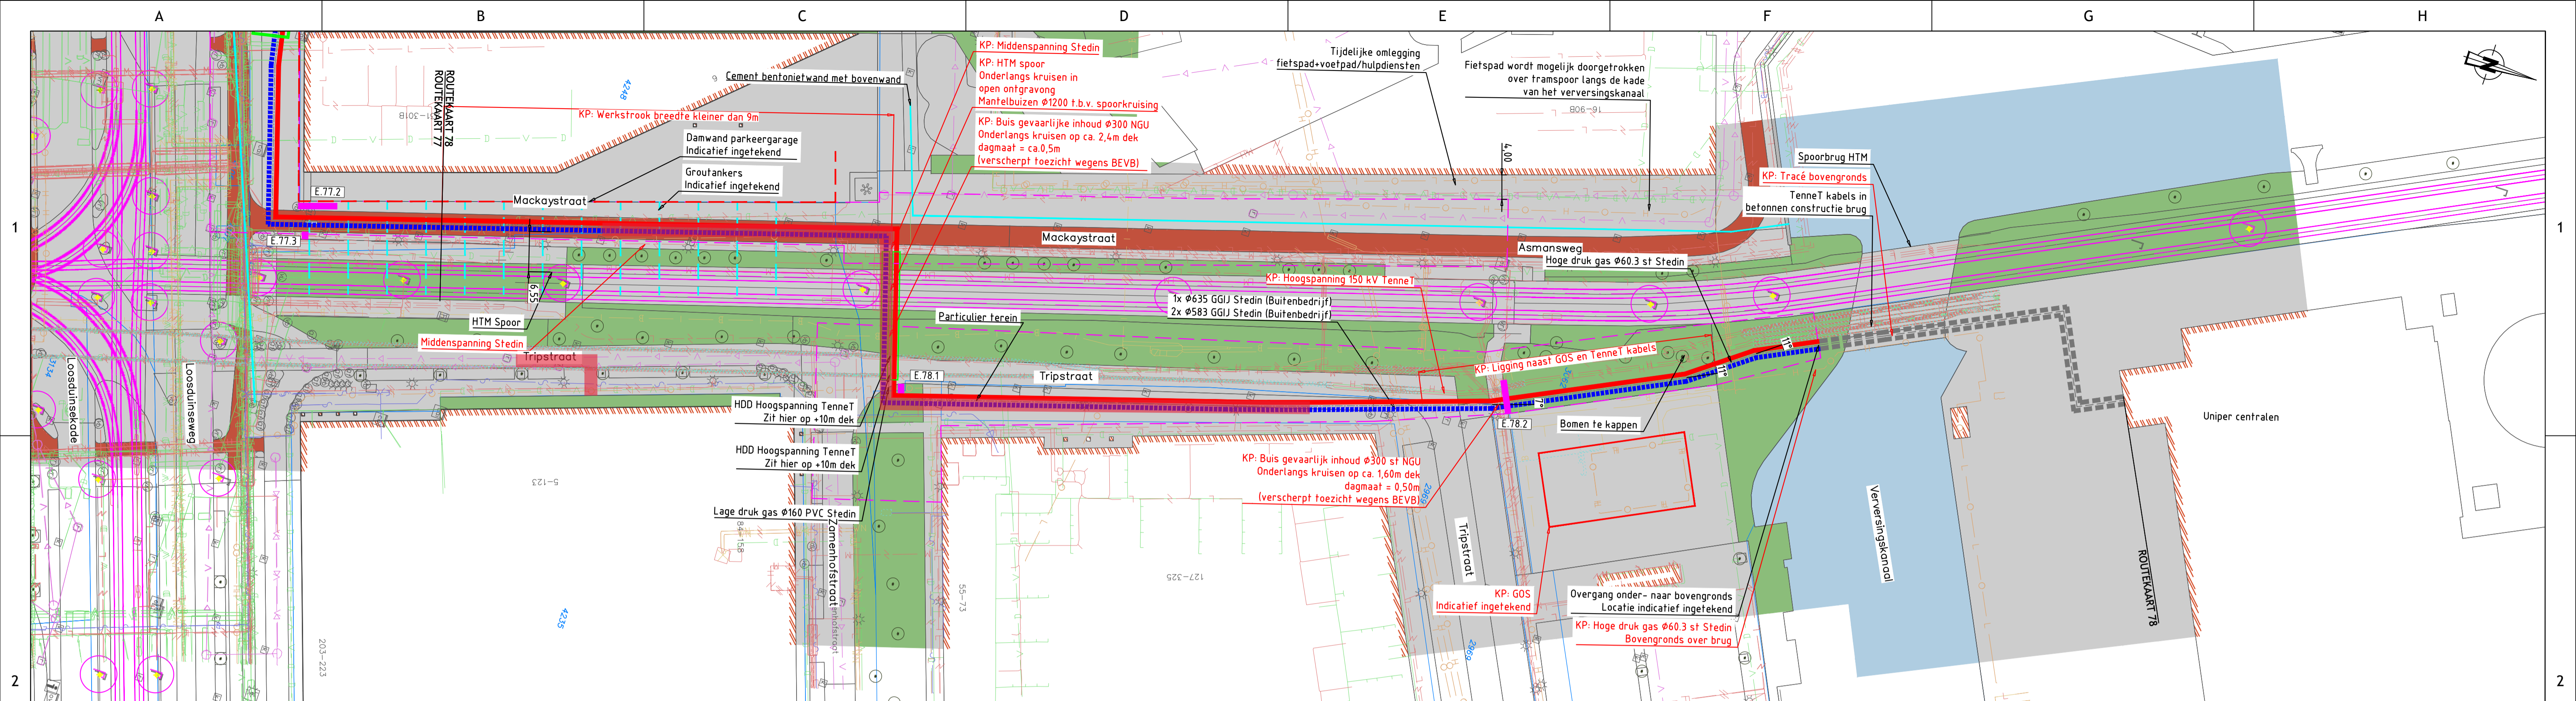
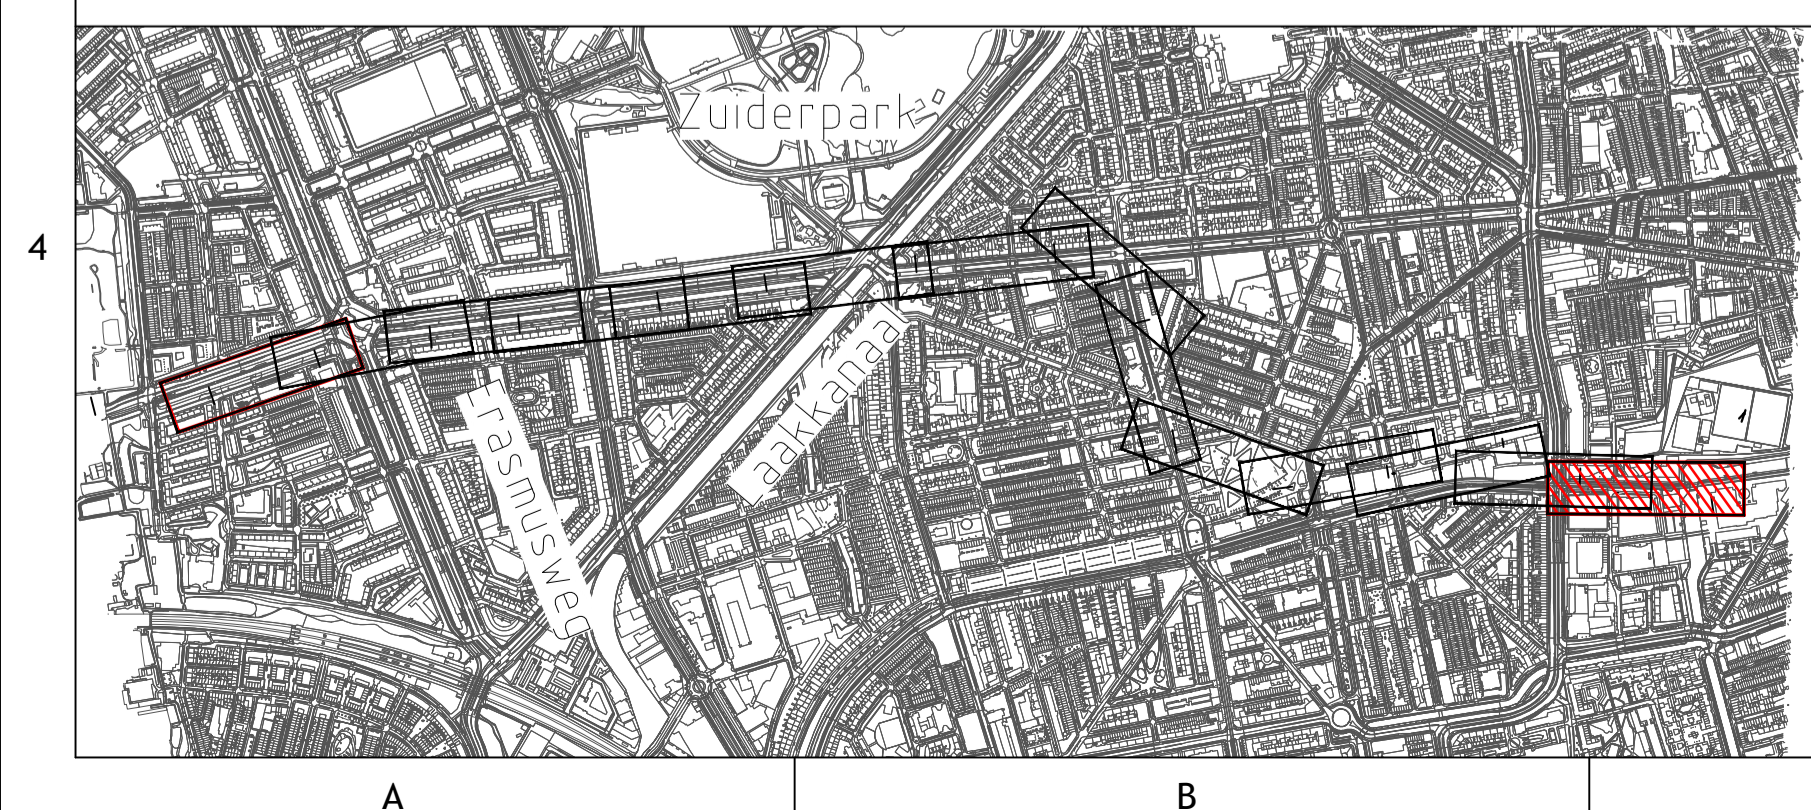
werkzaamheden onder BUS melding/  
aanpassing Saneringsplan

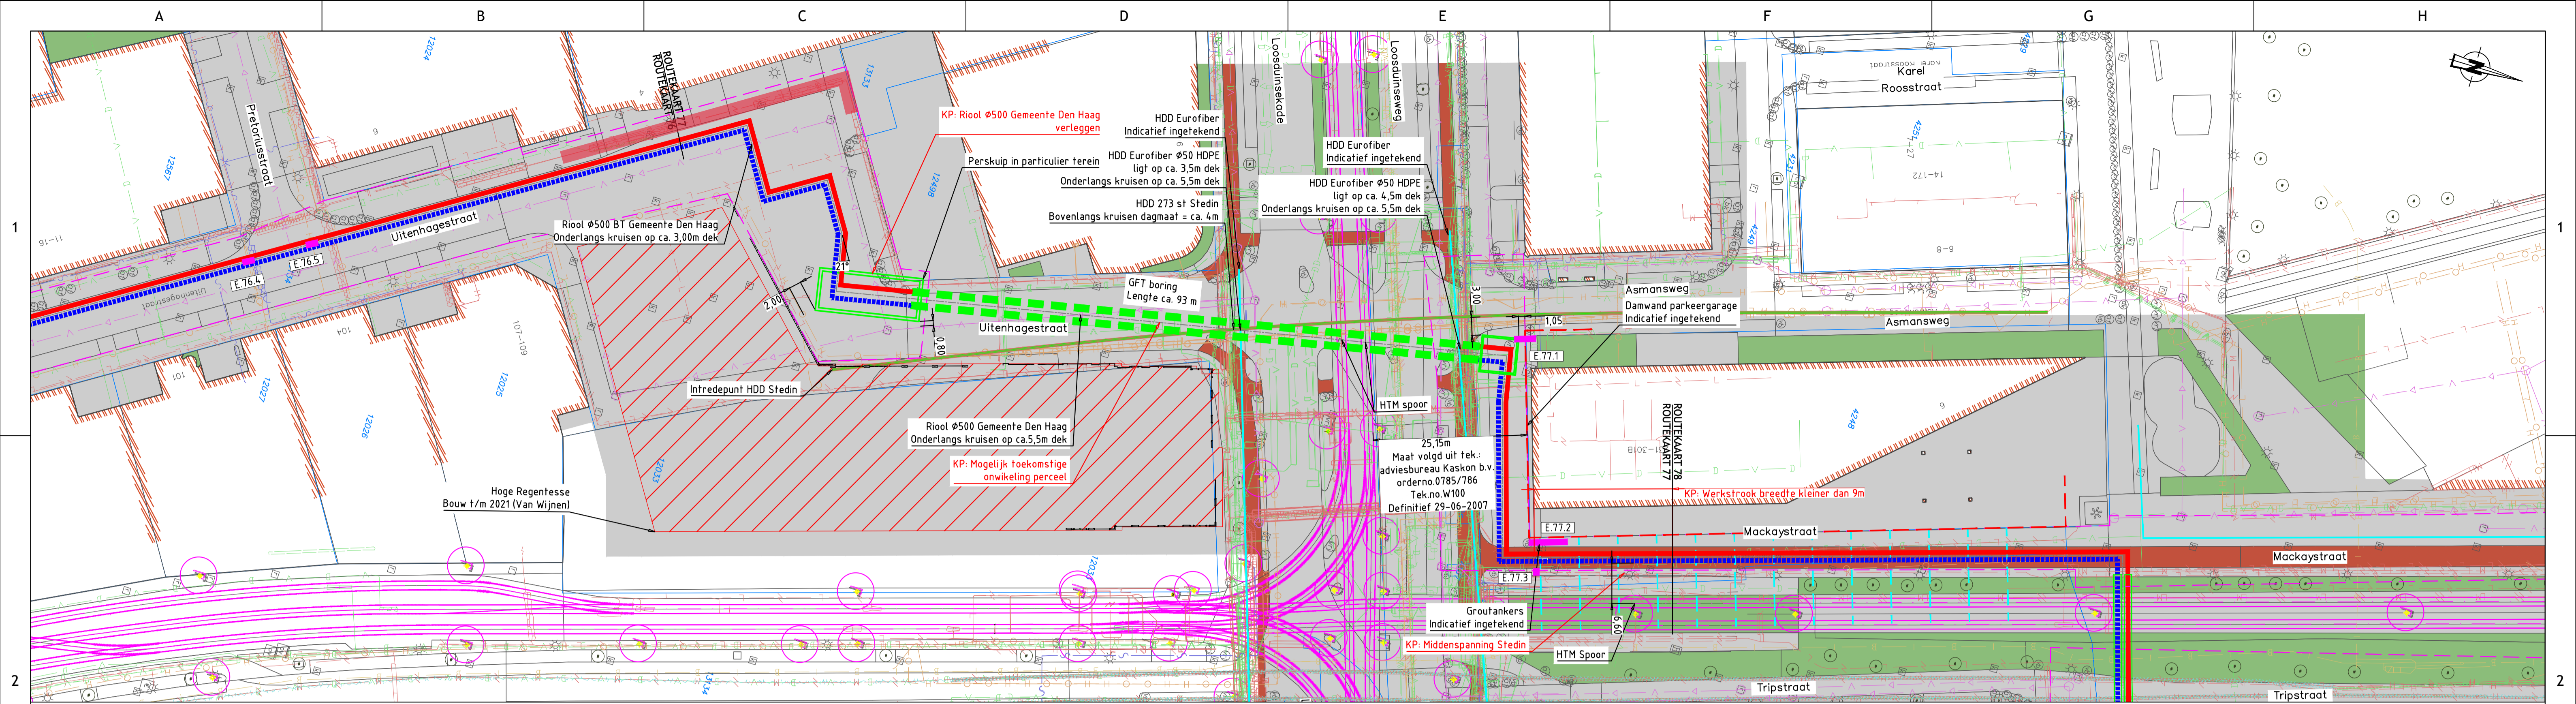
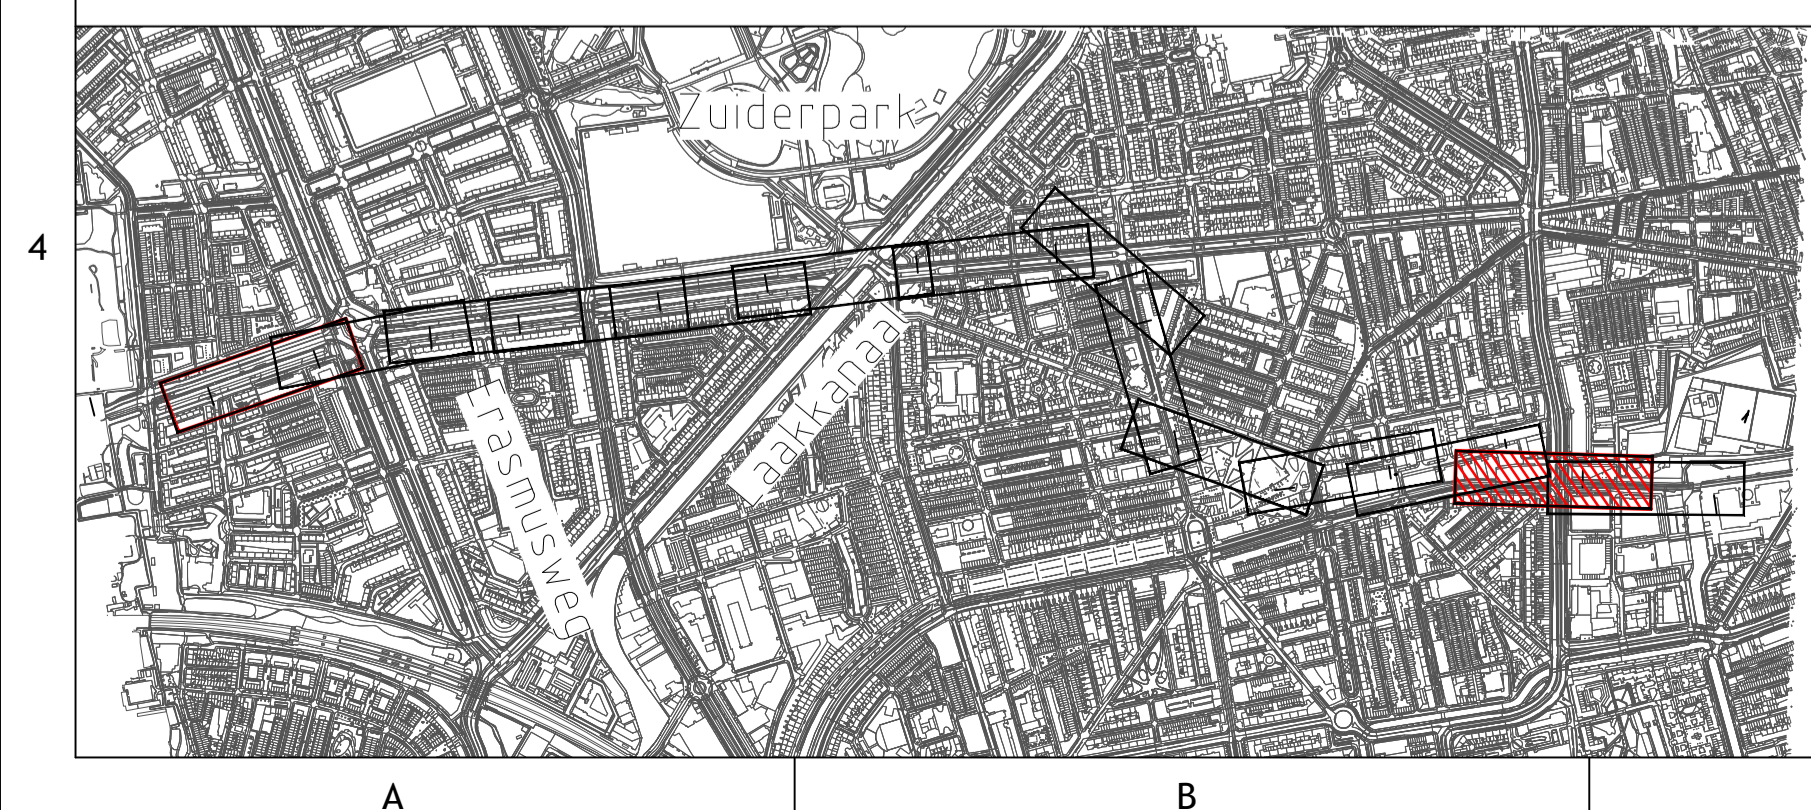
werken onder een BUS melding

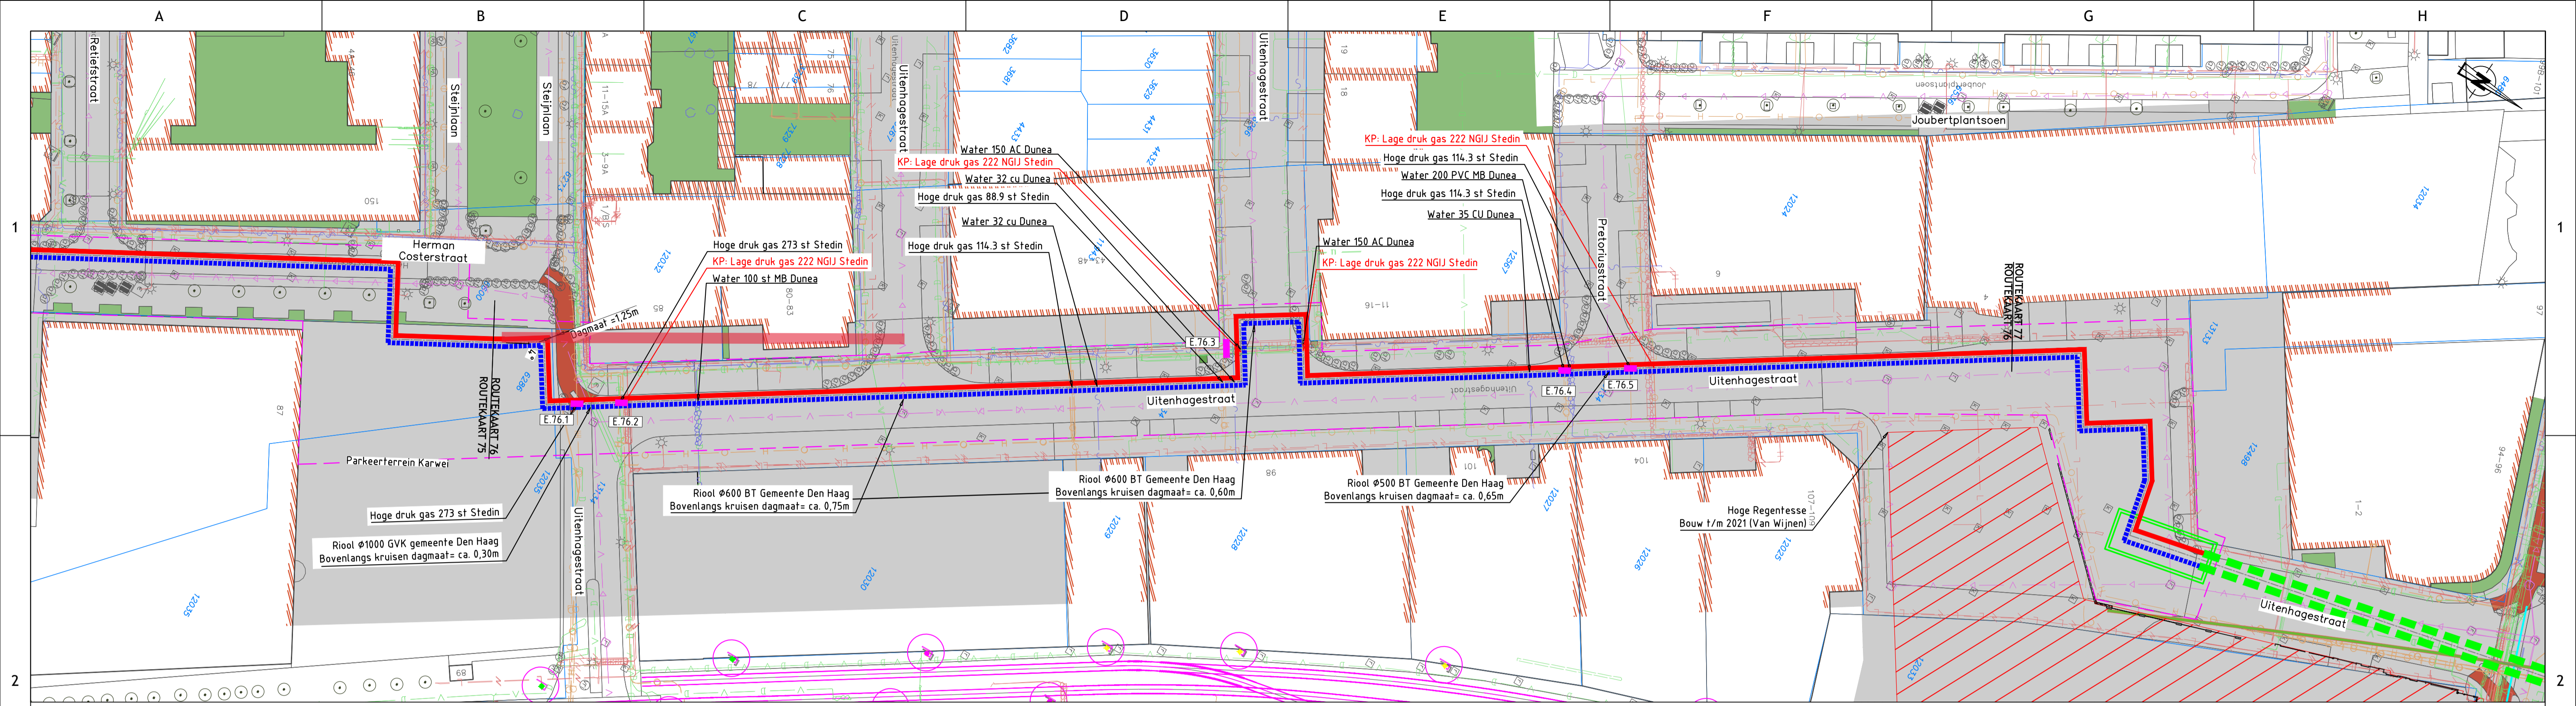
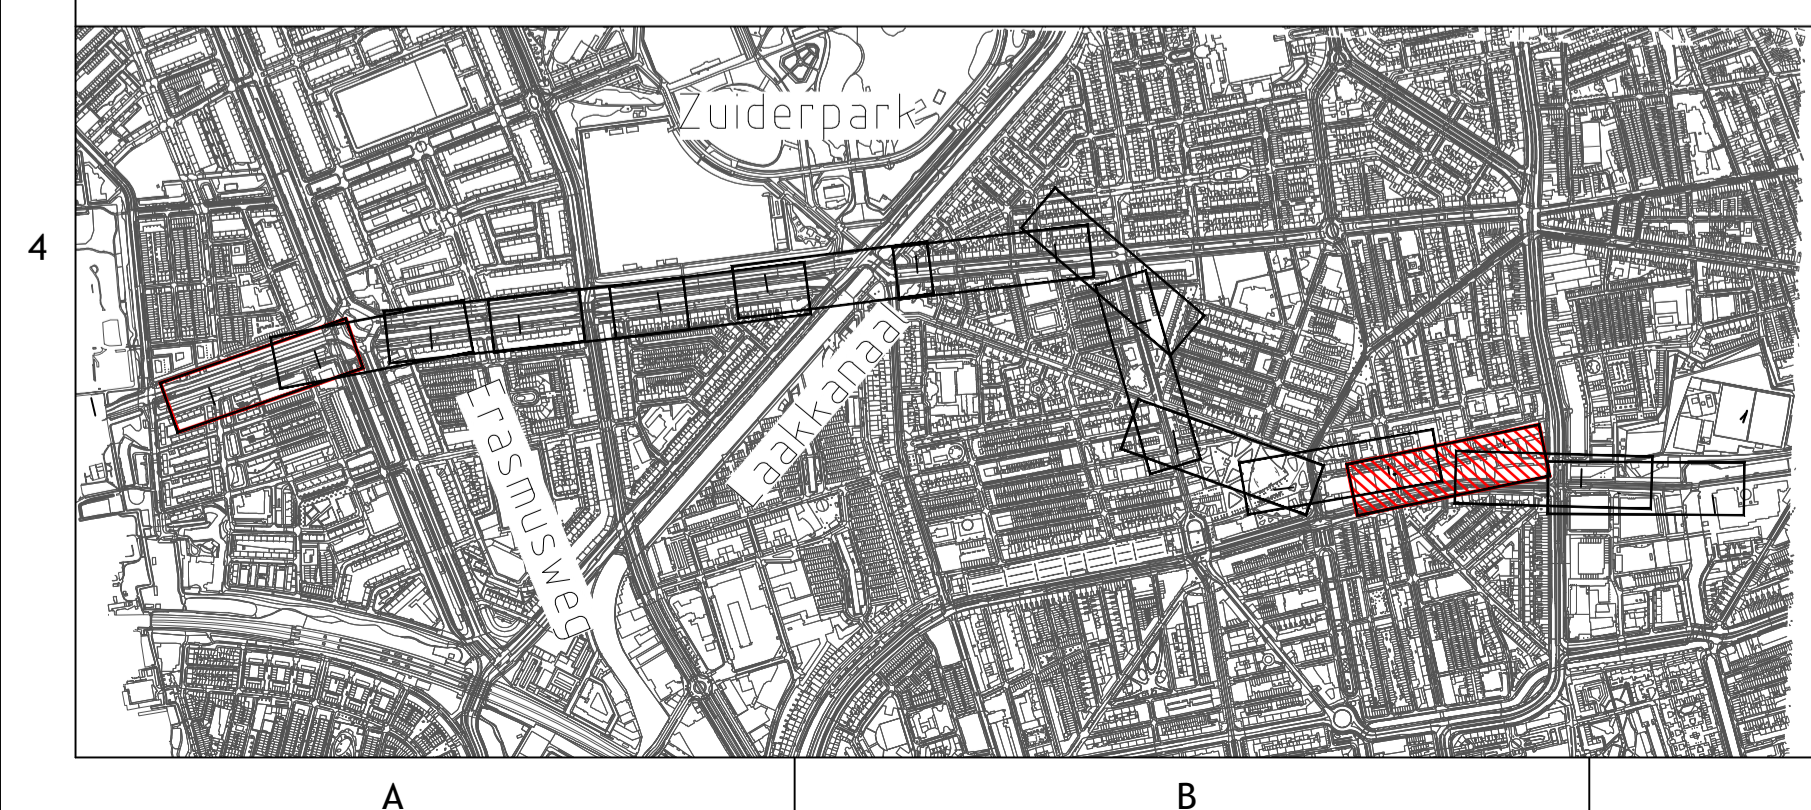
saneringsplan noodzakelijk

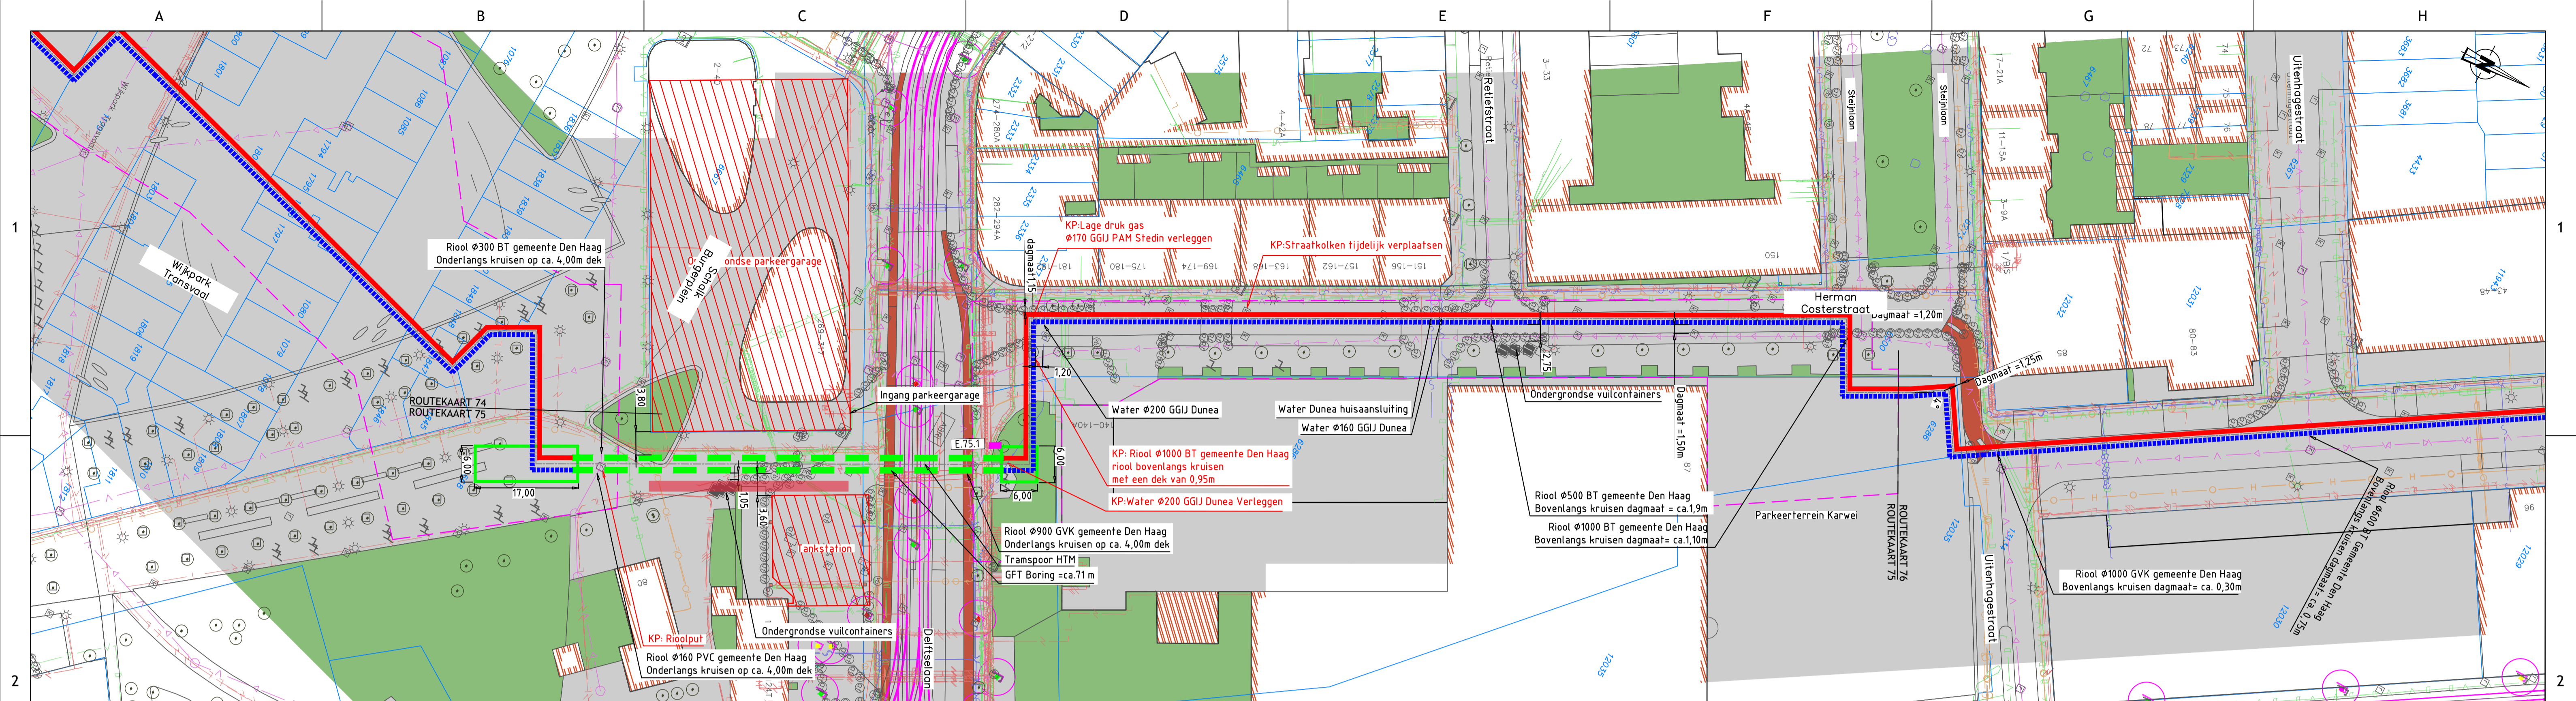
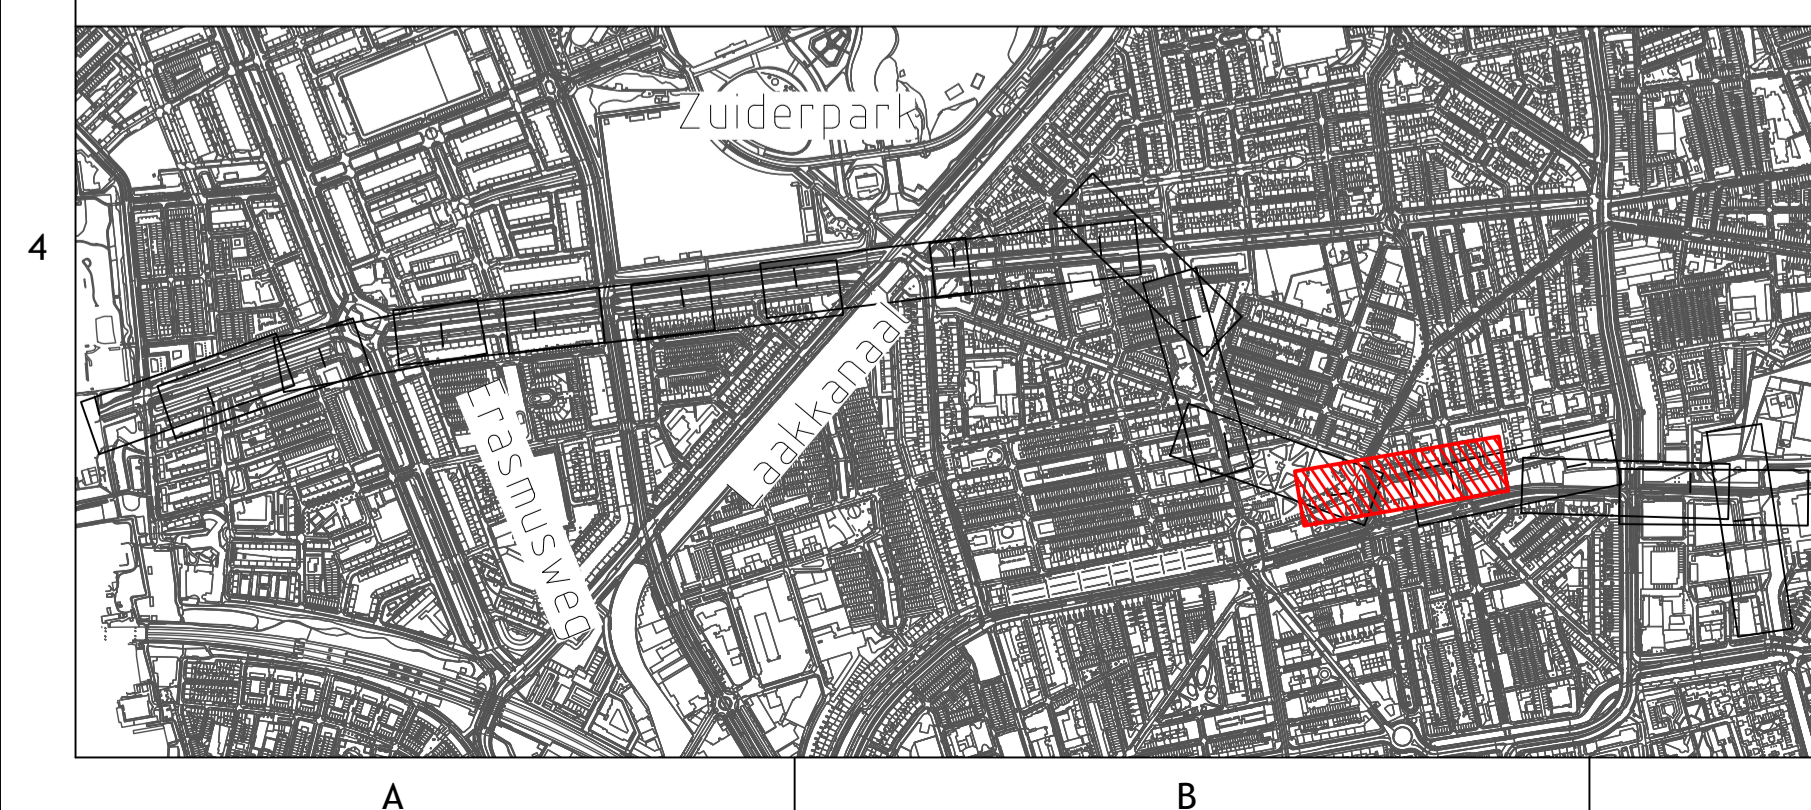
Werkzaamheden onder BUS melding
