Milieukundig rapport
Vooronderzoek WarmtelinQ
Rijswijk - Leiden, alternatief
tracédeel Lot A en B

projectnummer 0470288.100
documentnummer 0470288-MKO-101
definitief revisie 00
16 mei 2023

In opdracht van LdM C.V. is door Antea Group een milieuhygiënisch vooronderzoek uitgevoerd ten behoeve van de aanleg van de warmtetransportleiding van Rijswijk naar Leiden; alternatief tracédeel Lot A en westelijk deel Lot B.

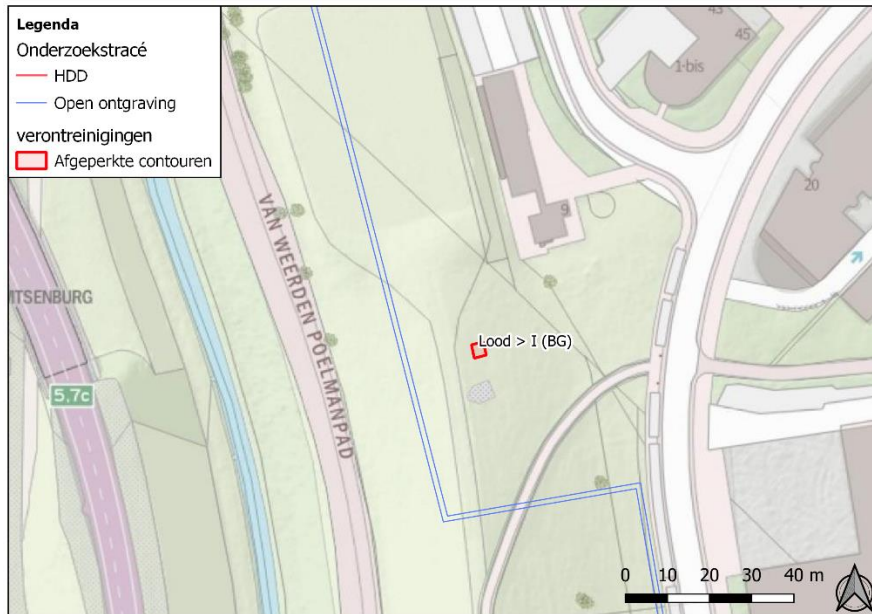
Het eerste deel van het onderzochte tracé, gelegen ter hoogte van de Laan van Haamstede en het IIsyplantsoen, bevindt zich op een deel van de geluidswal waar diverse bodemonderzoeken hebben plaatsgevonden in het kader van de verplaatsing van een Tobruk-Bunker. Bij een onderzoek ter hoogte van het IIsyplantsoen is hierbij een sterk verhoogd gehalte aan lood en een matig verhoogd gehalte aan zink in de bovengrond aangetoond (*IIsyplantsoen: indicatief bodemonderzoek, Ingenieursbureau Den Haag, kenmerk: DSB/2017.471, d.d. 17-09-2017*). Uit twee opvolgende aanvullende onderzoeken bleek dat de verontreiniging zich beperkt tot een spot in de bovengrond (0,0-0,50 m -mv) met een volume van circa 6 m³, en dat rondom deze locatie verder enkel licht verhoogde gehalten aan lood en zink in de bovengrond voorkomen (*IIsyplantsoen: nader bodemonderzoek, Ingenieursbureau Den Haag, kenmerk: DSB/2017.472, d.d. 17-09-2017* en *Verkennend en nader bodemonderzoek bunker IIsyplantsoen te den Haag, Ingenieursbureau Den Haag, kenmerk: IbDH 95020350-2017159, d.d. 31-10-2017*). Er is derhalve geen sprake van een geval van ernstige bodemverontreiniging. De sterk verhoogde gehalten liggen niet binnen de sleuf van de open ontgraving maar wel binnen het voorgenomen werkterrein. De ligging van de verontreiniging is weergegeven in figuur 4.8.

Bij deze onderzoeken zijn bijmengingen in de vorm van puin en baksteen aangetoond in zowel de boven- als de ondergrond. Er is geen asbest aangetoond (indicatief onderzoek). Tevens wordt in bovengenoemd rapport d.d. 31-10-2017 vermeldt dat er gegevens beschikbaar zijn over de grond die is toegepast voor het deel van de geluidswal ter hoogte van de Laan van Hoornwijck. Hieruit blijkt dat de geluidswal is opgebouwd uit categorie I grond (voormalige Bouwstoffenbesluit, overeenkomstig met licht verontreinigde grond volgens de Regeling bodemkwaliteit) en een afdeklaag van schone grond met een dikte van 1 m.

Figuur 4.8: Aangetoonde verontreiniging met lood ter hoogte van het Ilysplantsoen.
