datum 6 april 2023
uw brief van -
uw kenmerk -
projectnummer 0470288.100
onderwerp Oplegnotitie natuurtoets Lot A WarmtelinQ Rijswijk Leiden inclusief faunapassage (rev00)

Aanleiding en scope

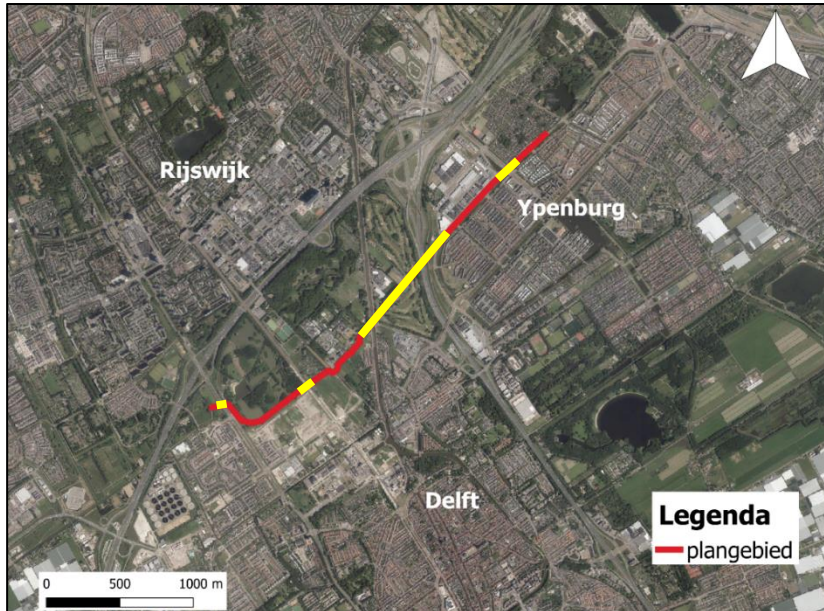
Figuur 1. Plangebied Lot A WarmtelinQ. Bron: QGIS-PDOK, 2021. In rood het tracé dat in open ontgraving wordt aangelegd, met in geel de ligging van de tracédelen die middels sleufloze technieken wordt aangelegd.

Het planvoornemen betreft het aanleggen van een warmteleidingtracé, genaamd WarmtelinQ Rijswijk-Leiden en betreffende deeltracé Lot A. Het aan te leggen warmteleidingtracé wordt aangelegd door middel van open ontgravingen en sleufloze technieken (HDD-boringen, boogboring of persing). De werkzaamheden zullen mede in het broedseizoen plaatsvinden. Bij de werkzaamheden zal bemaling worden toegepast. De werkzaamheden zullen naar verwachting in 2025/2026 plaatsvinden. In Figuur 1 is het plangebied van lot A weergegeven.

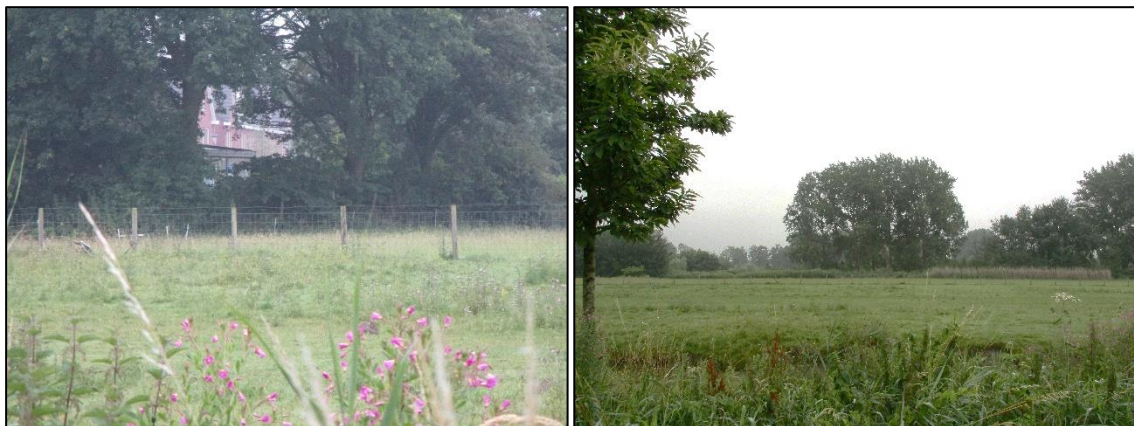
Figuur 3. Impressie perceel 1.

Het perceel bestaat uit grasland. Het oostelijk grasland is kort gemaaid, het westelijk grasland leek ruiger maar toch relatief kort (Figuur 3). Het oostelijk en westelijk deel van het perceel worden gescheiden door een afscheiding bestaande uit houten palen met hiertussen gaas. Op het perceel waren tijdens het veldbezoek vier konijnen aanwezig. Er zijn geen bomen of bebouwing aanwezig op het plangebied, waardoor jaarrond beschermde nesten, eekhoornnesten en verblijfplaatsen van vleermuizen kunnen worden uitgesloten. Effecten op beschermde soorten kunnen worden uitgesloten.

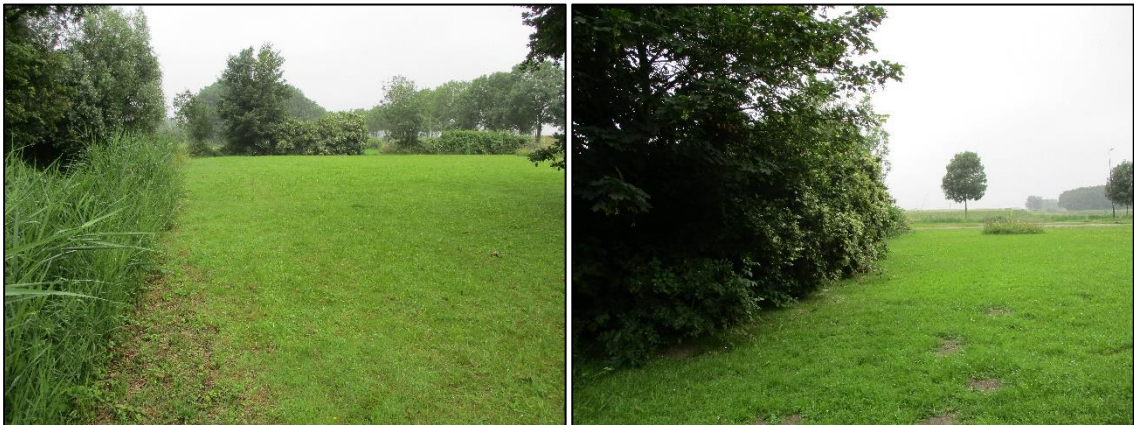
Figuur 4. Impressie perceel 2.

Het perceel bestaat voornamelijk uit kort gemaaid gras. Op het perceel is een vrijstaande zomereik aanwezig, ook is er een plot met wildbloemen. Aan de randen van het perceel is hogere vegetatie aanwezig. Aan de waterzijde bestaat dit uit riet, aan de zuidzijde bestaat dit uit planten als braam, kamperfoelie en esdoorn (Figuur 4). In de vegetatie zijn geen holten of nesten aangetroffen, waardoor jaarrond beschermde nesten, eekhoornnesten en verblijfplaatsen van vleermuizen kunnen worden uitgesloten van het perceel. Effecten op beschermde soorten kunnen worden uitgesloten.

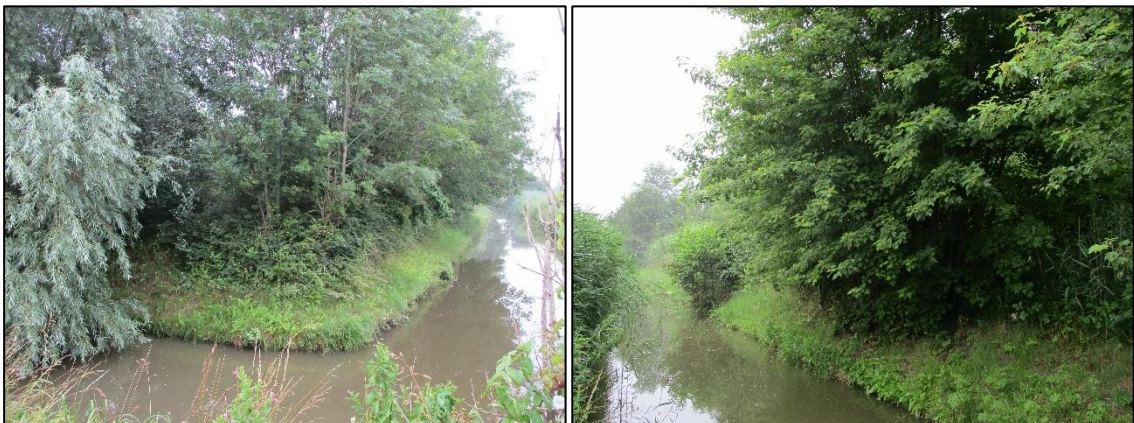
Figuur 5. Impressie perceel 3.

Dit perceel is volledig omringd door watergangen. Het perceel was in verband met de mate van verruiging niet te betreden. Getracht is het perceel te beoordelen vanaf perceel 2 en de Pasgeldlaan (Figuur 5), maar dit is door de dichte begroeiing niet voldoende. Er kan niet worden uitgesloten dat zich jaarrond beschermde nesten, eekhoornnesten of mogelijke verblijfplaatsen voor vleermuizen in het perceel bevinden. Aangeraden wordt het perceel in het najaar te betreden, wanneer het blad van de boom is en het perceel te betreden is (ondergroei laag). Dit onderzoek is uitgevoerd in 2022 en 2023. De bevindingen zijn in een aparte memo beschreven.

Beschermde soorten kunnen worden uitgesloten van perceel 1, 2, 4 en 5. Om deze reden zijn geen effecten aan de orde op deze percelen. Perceel 3 kon door het verruigde karakter niet betreden worden en onvoldoende vanaf andere percelen beoordeeld worden. Hierom is voor perceel 3 een aanvullend veldbezoek nodig in de periode waarin de vegetatie laag is en het blad van de bomen. In deze periode kunnen eventuele nesten en holten beter worden waargenomen. Dit onderzoek heeft plaatsgevonden in 2022 en 2023 en de bevindingen zijn omschreven in een aparte memo.

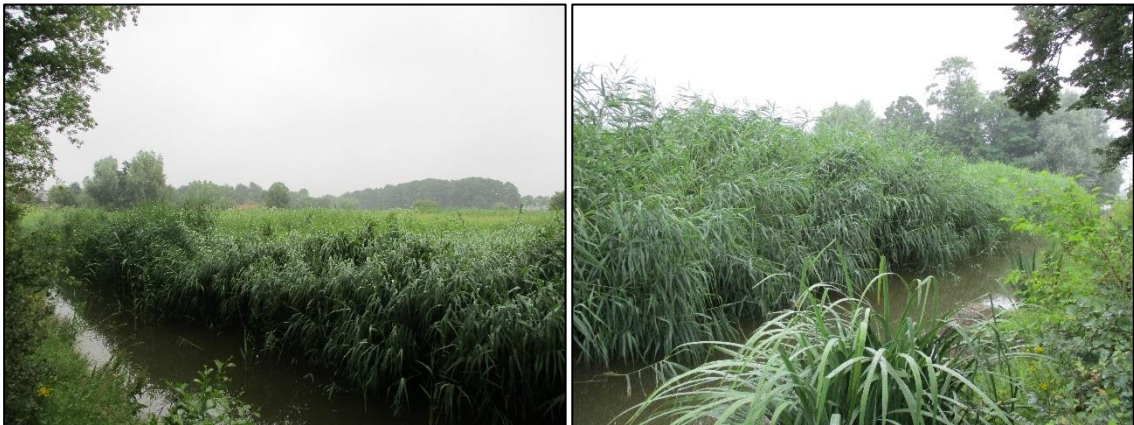
Figuur 6. Impressie perceel 4.

Het perceel bestaat uit volledig verruigd rietland (Figuur 6). Er was geen toestemming het terrein te betreden, om deze reden is het perceel beoordeeld vanaf perceel 5 en de Pasgeldlaan. De waargenomen vegetatie bestond uit riet met een hoogte van circa 1,5-2 meter. Op het perceel zijn geen bomen en gebouwen aanwezig, waardoor nesten van vogels met een jaarrond beschermd nest, eekhoornnesten en verblijfplaatsen van vleermuizen kunnen worden uitgesloten van het perceel. Effecten op beschermde soorten kunnen worden uitgesloten.

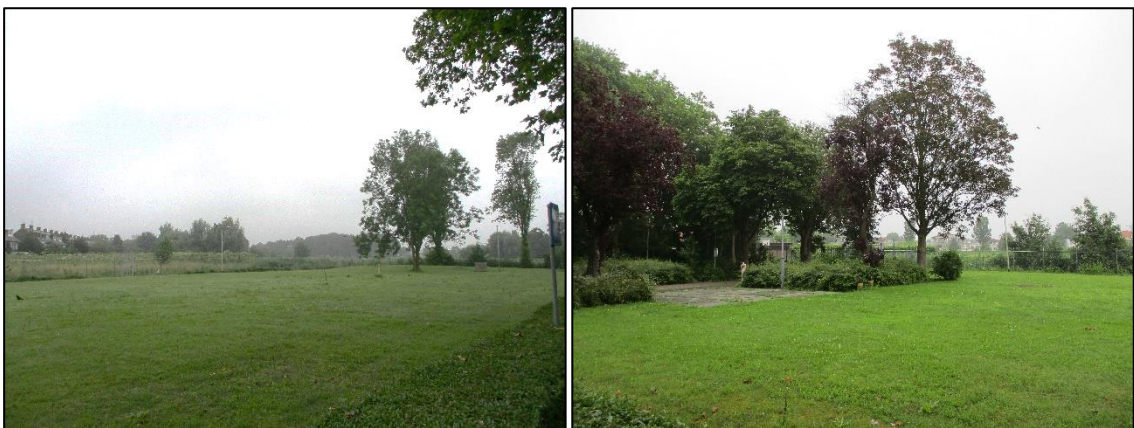
Figuur 7. Impressie perceel 5.

Het perceel bestaat uit kort gemaaid gras. Er staan enkele bomen op het perceel en de vegetatie is ruiger langs het hek dat het perceel omrandt (Figuur 7). In de bomen zijn geen holtes of nesten waargenomen, waardoor jaarrond beschermde nesten, eekhoornnesten en verblijfplaatsen van vleermuizen uitgesloten kunnen worden. Effecten op beschermde soorten kunnen worden uitgesloten.

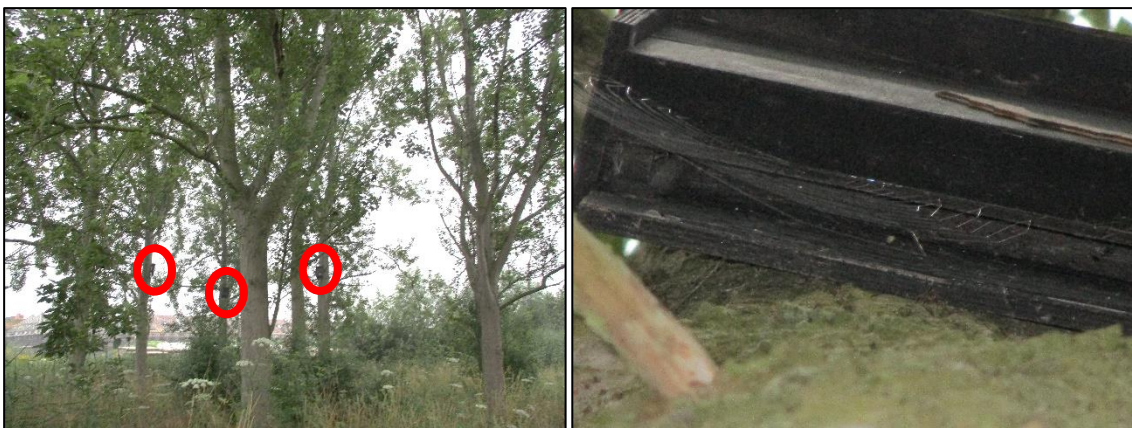
In het Wilhelminapark zijn vier vleermuiskasten aanwezig. Bij het veldbezoek zijn deze vanaf de grond gecontroleerd met behulp van een zaklamp en verrekijker op sporen van gebruik. Tijdens de controle waren de kasten leeg en hingen er spinnenwebben voor de invliegopeningen (Figuur 8). De bomen waar de vleermuiskasten aan bevestigd zijn staan op circa 4 meter vanaf de zuidzijde van het fietspad. Aangezien de warmteleiding aan de noordzijde van het fietspad wordt aangelegd, kunnen de bomen waar de vleermuiskasten aan hangen behouden blijven. Omdat de bomen behouden blijven, zijn geen effecten op vleermuizen aan de orde.

Figuur 8. Gevonden vleermuiskasten (links) en impressie van vleermuiskasten vanaf grond (rechts). Voor alle vier de vleermuiskasten hingen spinnenwebben.

De warmteleiding ter hoogte van het Wilhelminapark wordt gelegd op voldoende afstand om de bomen met vleermuiskasten te behouden. Om deze reden zijn hier geen effecten op vleermuizen aan de orde.

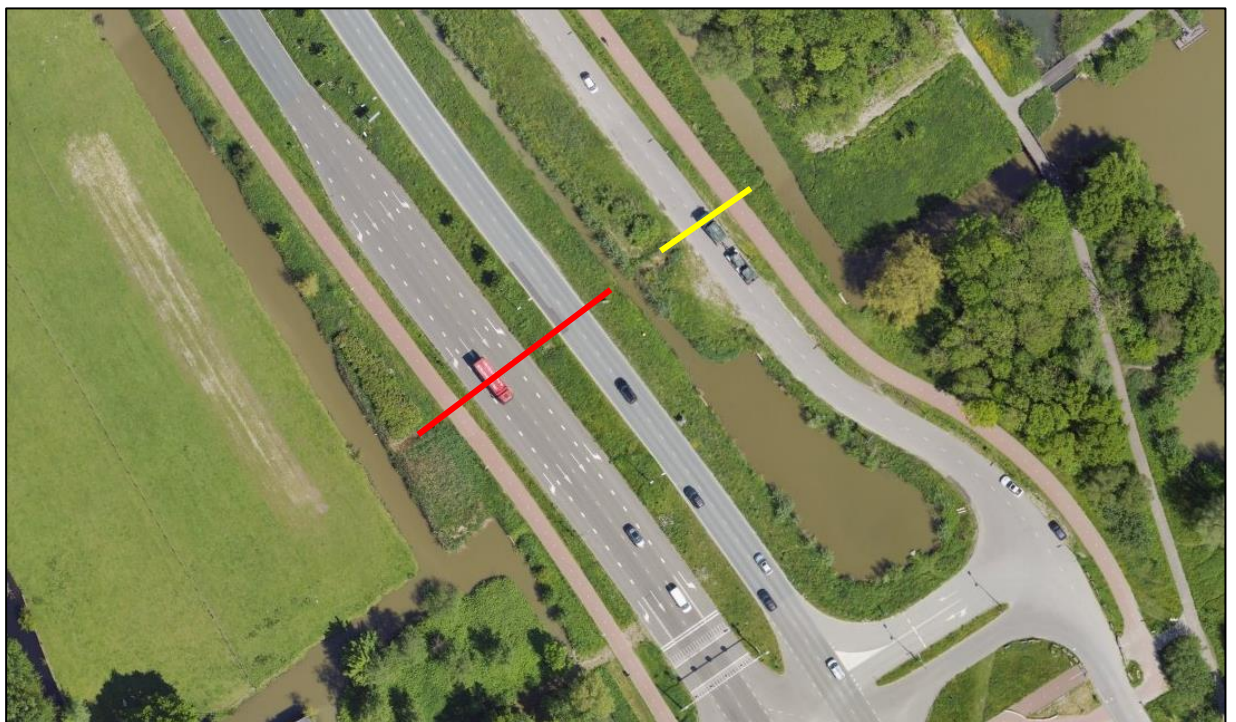
De faunapassage onder de Prinses Beatrixlaan kon niet bezocht worden doordat het openbaar fietspad tijdens het terreinbezoek was afgezet omwille van werkzaamheden. De faunapassage onder de Prinses Beatrixlaan is hierom met behulp van de verrekijker vanaf de berm naast het Hazepad bekeken.

Figuur A2. Ligging faunapassage "Prinses Beatrixlaan" (rood) en faunapassage "Hazepad" (geel).
Bron: Streetsmart, Luchtfoto NL 2021.

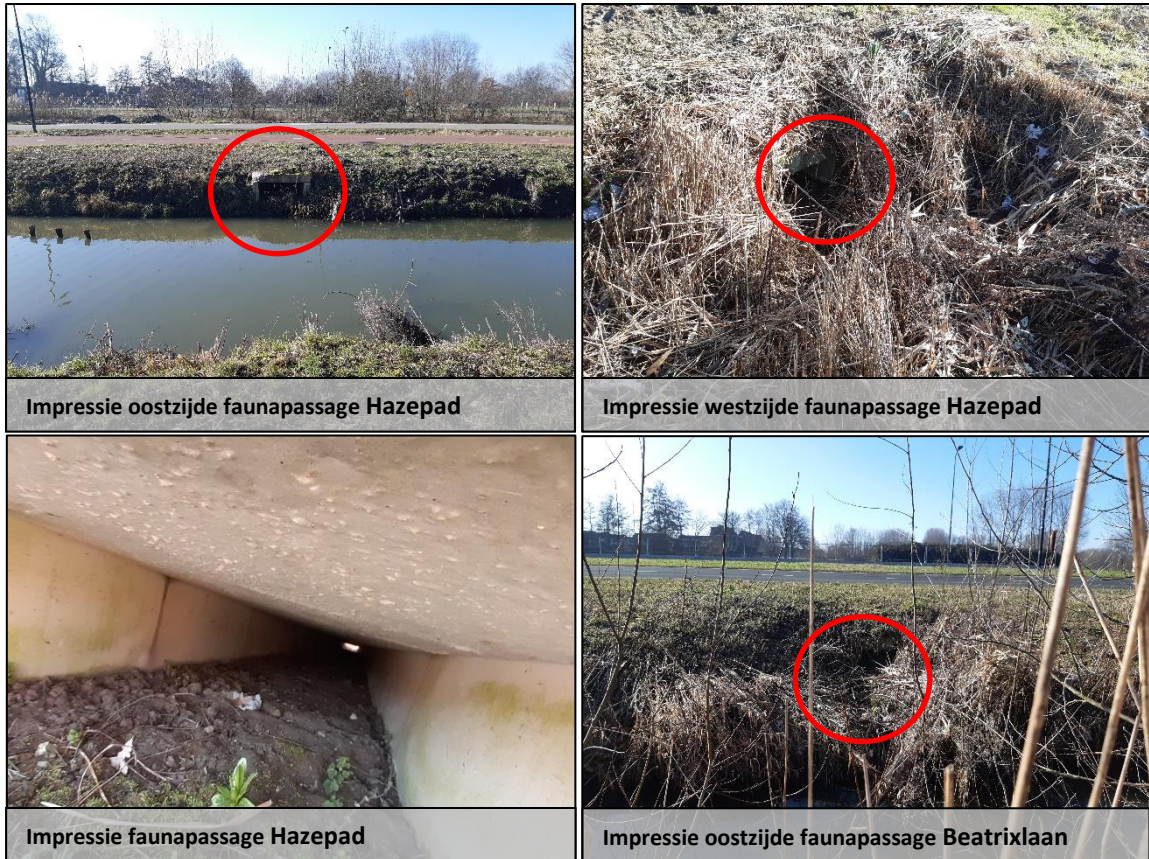
Het gebruik van de faunapassages is, voor zover bekend, niet gemonitord op gebruik door diersoorten. Op basis van het ontwerp zijn de faunapassages geschikt voor, met name, kleine zoogdieren (zoals marterachtigen en muizen) en amfibieën (zoals kikkers en padden). De faunapassages kunnen beide een belangrijke verbindende functie bieden voor de doelsoorten, doordat het oversteken van wegen een groot risico geeft op verkeersslachtoffers.

Figuur B: Impressie van de aanwezige faunapassages.
