RAAP-RAPPORT 4912

Schans Lammen

Gemeente Leiden

Een archeologisch proefsleufonderzoek

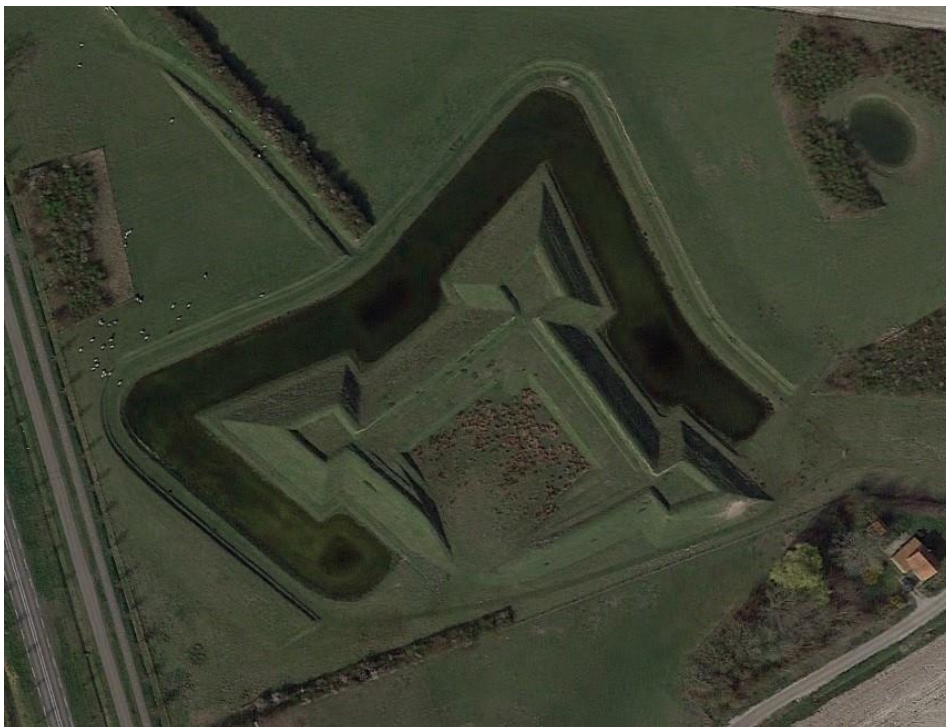
Figuur 2. Gedeeltelijke reconstructie van de tussen 1600 en 1604 door de Spanjaarden gebouwde Olieschans, ter verdediging van Aardenburg (bron Google Earth).

Hoe zag een Spaanse schans in de 16^e eeuw eruit? In de regel betrof het kleine en eenvoudige versterkingen waarbij rond een vierkant grondplan een gracht werd aangelegd met op elke hoek een eenvoudig bastion (voor een voorbeeld zie figuur 2). Schans Lammen zag er vermoedelijk zo uit. De Spanjaarden begonnen op 1 juni 1574 met de aanleg van de schans Lammen. Van Oerle beschrijft de schans als bescheiden van omvang met een zeshoekig grondplan en twee ronde bastions aan de oostzijde (Van Oerle, 1974). Op de zuidwesthoek lag een bastion dat de toegang aan deze zijde onder controle had. De andere muren waren bij het verloop van de wateringen aangepast. De beschrijving van de vorm baseert Van Oerle op de zogenaamde Bilhamer-kaart (figuur 4). Had hij zich gebaseerd op een andere kaart, de Lieftrinck-kaart, dan was zijn beschrijving anders geweest, namelijk een vierhoekig grondplan met op drie hoeken bastions en een toegang aan de zuidoostzijde, de van de stad afgekeerde kant (figuur 5 en figuur 6). De grootte van Schans Lammen wordt door Kok op een paar honderd vierkante meter geschat; hij zal hiermee het binnenterrein hebben bedoeld. Vermoedelijk stonden hier diverse bakstenen structuren.

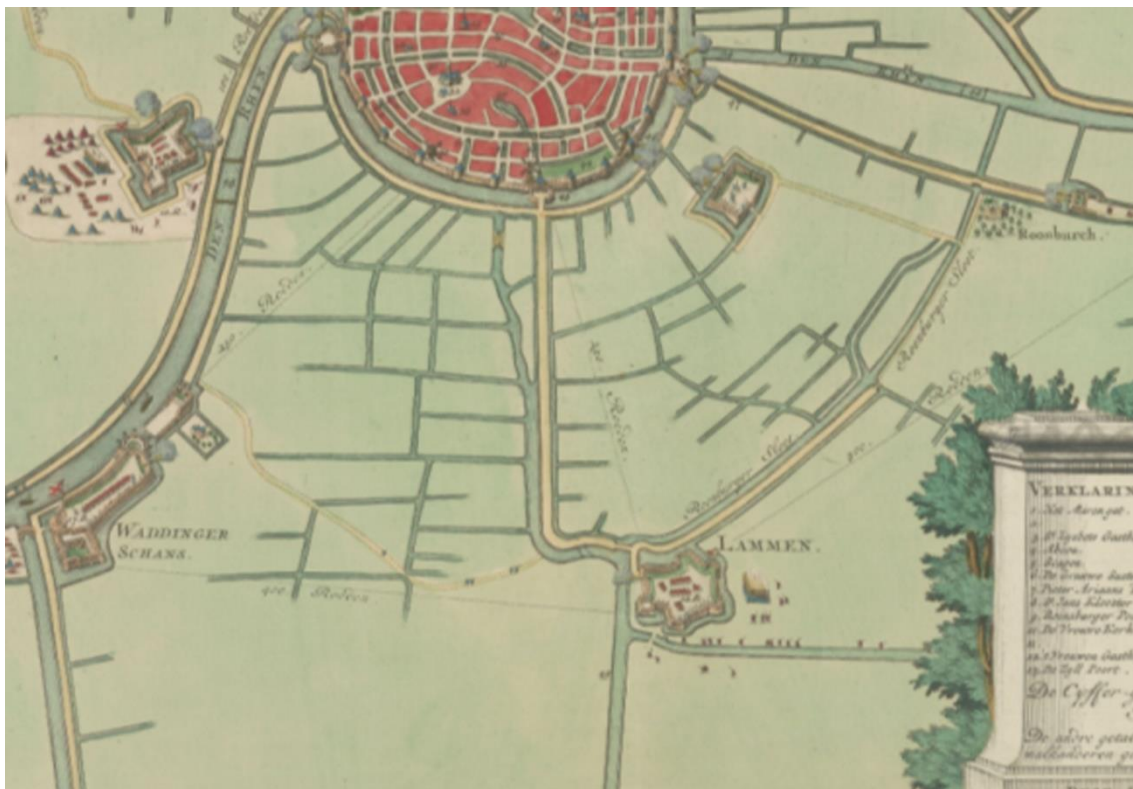
Figuur 4. Uitsnede van Schans Lammen en omgeving op de zogenaamde Bilhamer-kaart (ELO, PV44359).

De belangrijkste kaarten voor de zoektocht naar de Lammenschans zijn volgens Kok echter de Bilhamer-kaart en de Lieftrinck-kaart. Beide kaarten geven de schans aan in de zuidoosthoek tussen Roomburgerwetering en Vrouwenwetering. Als belangrijkste bron voor de ligging van de Lammenschans wordt over het algemeen gezien de kaart die wordt toegewezen aan Joost Janszen Bilhamer (figuur 4). Zijn rol tijdens het beleg wordt gezien als belangrijke waarborg voor de betrouwbaarheid van deze kaart. De topografische nauwkeurigheid van de Bilhamer-kaart blijkt echter beperkt, kijkend naar de ligging en loop van de waterwegen rondom de schans.

De topografische nauwkeurigheid van de Bilhamer-kaart lijkt bij nadere beschouwing inderdaad niet zeer groot. Kijkend naar de waterwegen rondom de schans Lammen, staat alleen de Roomburgerwetering met naam aangegeven, zij het als Roomburger Sloot. De waterloop die nabij de Koepoort vanaf de singel naar het zuiden loopt, moet de Vliet zijn; ook de opvallende bocht vlakbij de Lammenschans is ingetekend. Het verdere verloop van het water staat echter op de kaart aangegeven als 'Dit vaardmen naar Soeterwou en Soetermeer.' Bilhamer lijkt zich hier te vergissen en de Vliet te verwarren met de Vrouwenvaart richting Zoeterwoude. Ook de richting klopt niet: dit deel van de Vliet ligt in werkelijkheid vrijwel in het verlengde van de Roomburgerwetering, met haaks erop - in zuidelijke richting - de Vrouwenvaart. Op de Bilhamer-kaart ontstaat echter een hoek tussen Vliet en Roomburgerwetering, met in die hoek een waterloop die niet anders kan zijn dan de Vrouwenvaart. De

schans ligt in de hoek tussen – de niet als zodanig aangegeven – Vrouwenvaart en de Roomburger sloot.

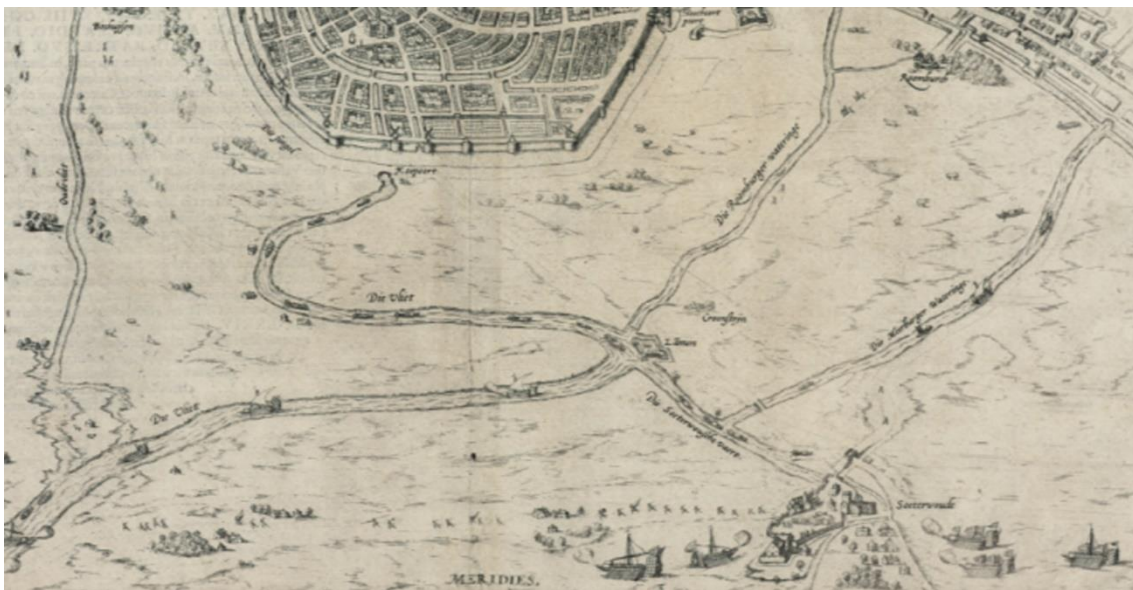
Figuur 5. Uitsnede uit kaart van Braun en Hogenberg, een kopie van de aan Lieftrinck toegewezen kaart (ELO, PV319).

De andere door een tijdgenoot getekende kaart, de Lieftrinck-kaart, is wat betreft de oriëntatie van de waterwegen nauwkeuriger (figuur 5). Dit is duidelijk te zien op de kopie van deze kaart die is opgenomen in de atlas 'Civitatis Orbis terrarum Coloniae' van de bekende kaartenmakers Braun en Hogenberg. Deze kaart toont de Vliet in het verlengde van de Roomburgerwetering met haaks erop 'Die Soeterwousche vaert', zoals de Vrouwenvaart hier genoemd wordt. Op deze kaart is de als 'Lamen' aangeduide schans weergegeven in de hoek van de Roomburgerwetering en de Vrouwenvaart. Beide kaarten geven de schans dus aan op dezelfde plaats. Het feit dat de Lieftrinck-kaart topografisch nauwkeurig is, kan ook gevolgen hebben voor de reconstructie van de vorm van de schans. Deze is afgebeeld als een vierkant verdedigingswerkje met drie bastions en een toegang aan de oostzijde.

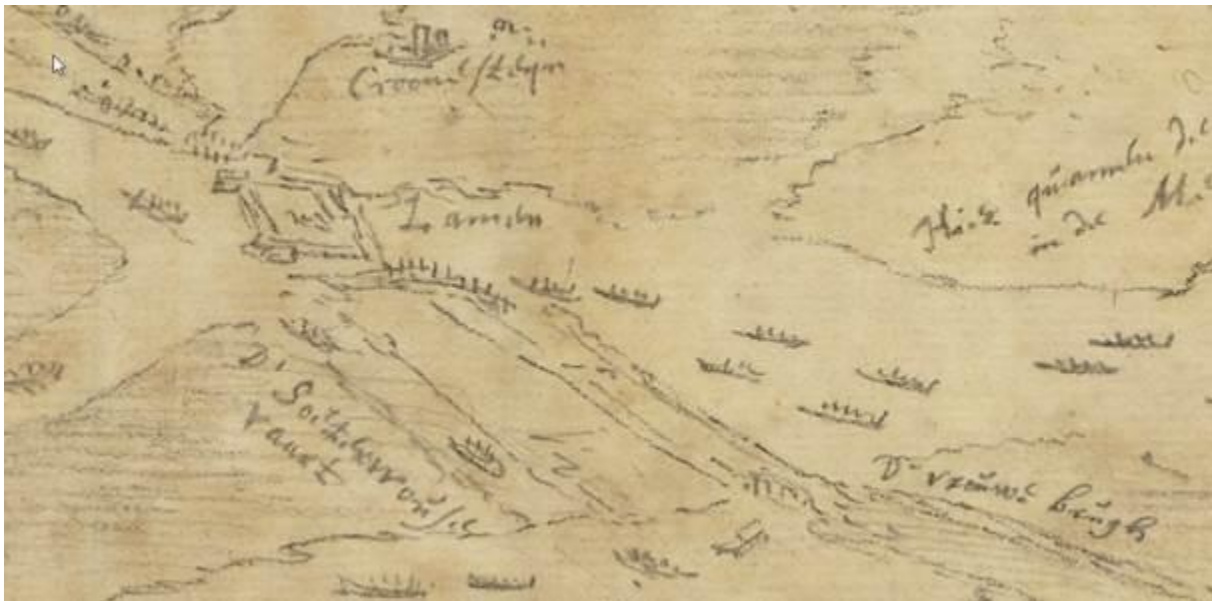
Figuur 6. Detail van de originele (potlood)tekening die Lieftrinck maakte (bron P. van der Plas).

Historicus Piet van der Plas plaatst juist vraagtekens bij de nauwkeurigheid van de Lieftrinck-kaart.² Op de originele potloodtekening die Lieftrinck maakte –en overigens ook op latere versies- is de Vrouwenweg oostelijk van de 'Zoeterwoudse Sloot' (de latere Vrouwenvaart) gesitueerd, iets wat niet klopt (figuur 6). Van der Plas vraagt zich dan ook af of Lieftrinck wel zelf ter plekke is geweest. Op deze tekening is ook het geïnundeerde land te zien waarover bootjes hun weg zoeken richting Leiden. Van der Plas: 'Ook dit is in tegenspraak met de primaire bronnen. Admiraal Boisot schrijft op 2 oktober 's avonds nog aan Willem van Oranje: *hoe hy van meyninghe was des anderen daegs Lammen te beschieten, doch soo verde hy tot gheenen ghoeden eynde en mocht comen, men moeste patientie hebben tot dat het water hoogher wies, om besijden over het platte lant te varen.*'

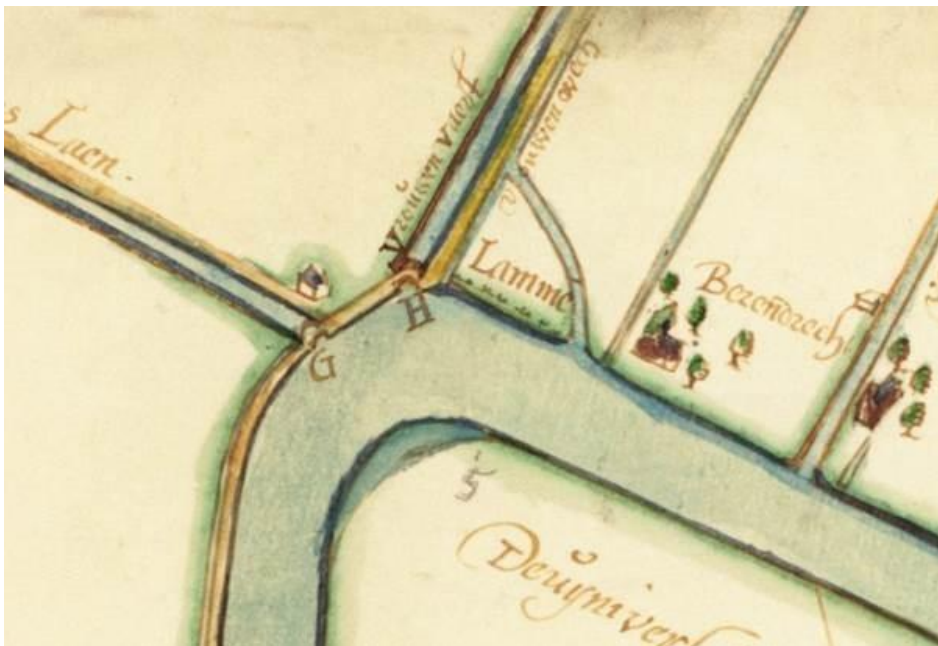
Figuur 7. Uitsnede van de kaart van Dou met het slootje dat het woord 'Lamme' omsluit. De kaart is op het oosten georiënteerd (bron: P. van der Plas).

Er kan op twee manieren naar worden gekeken: de schans lag in de oksel Vrouwenvaart-Roomburger Wetering zoals ook de Bilhamer-kaart laat zien, dus heden ten dage ongeveer onder het brughoofd van de Lammebrug, of de schans lag in het verlengde of zelfs ten westen van de Vrouwenweg, die weer ten westen van de Vrouwenvaart lag. Dat zou de schans situeren ongeveer ter hoogte van de huidige Brasserie Cronesteyn, iets wat Van der Plas suggereert. In dat opzicht wijst hij op een detail op latere 17^e eeuwse kaarten, die van Floris Balthasarsz uit 1615 en die van Dou uit 1636. Op beide kaarten is westelijk van de Vrouwenvaart een slootje zichtbaar dat een merkwaardige hoek met de verkaveling maakt en als relict van een gracht gezien zou kunnen worden (figuur 7).

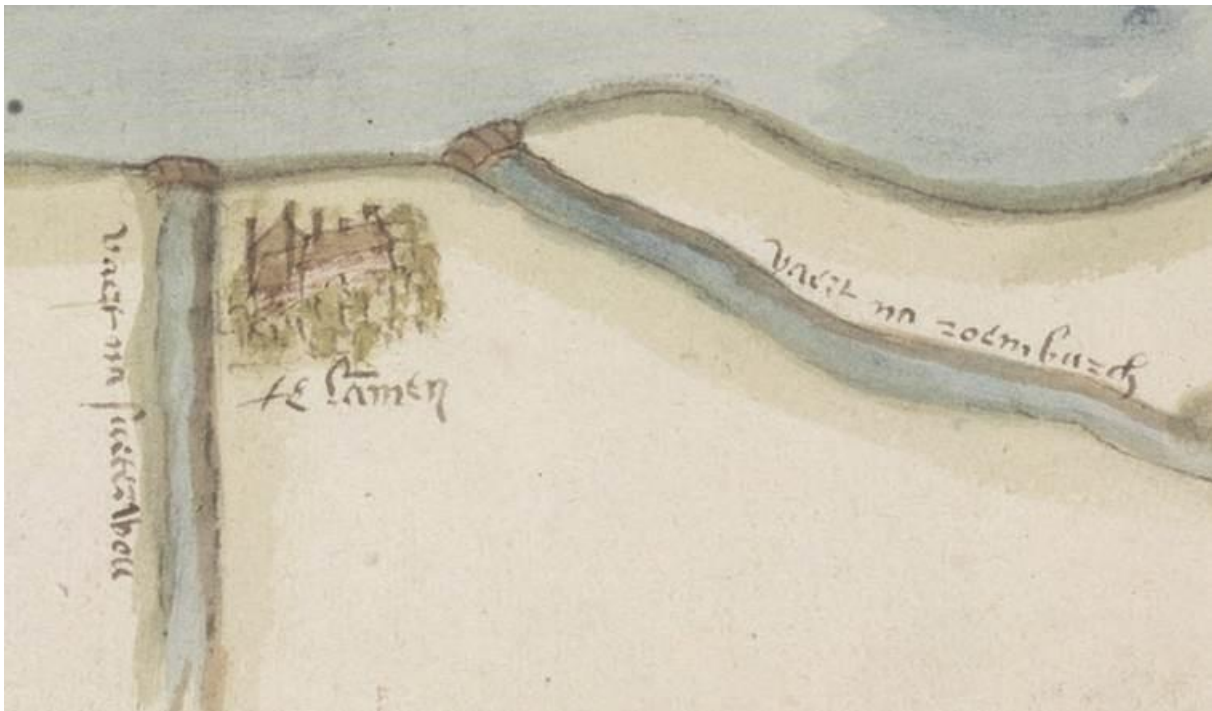
Figuur 9. Ligging van de boerderij 'Lammen' van Jacob Lambrechtsz. (detail uit een 5-delige kaart van Coenraad Oelensz uit circa 1550; Stadarchief Delft inventarisnummer 119501; met dank aan P. van der Plas).

In het Stadsarchief van Delft bevinden zich hiervan tekeningen. Op een daarvan is de topografische ligging van de boerderij duidelijk zichtbaar. Op figuur 9 is bovenaan de Vliet te zien. De boerderij ('te Lammen') ligt daarmee tussen de Vliet, de 'Vaert van Roomburgh' rechtsonder op te tekening en de huidige Vrouwenvaart (linksonder op de tekening). Als de schans lag waar ooit de boerderij stond, dan is dit dus oostelijk van de oorspronkelijke loop van de Vrouwenvaart, in de oksel met de Vliet en de Roomburgerwetering (nu Rijn-Schiekanaal).

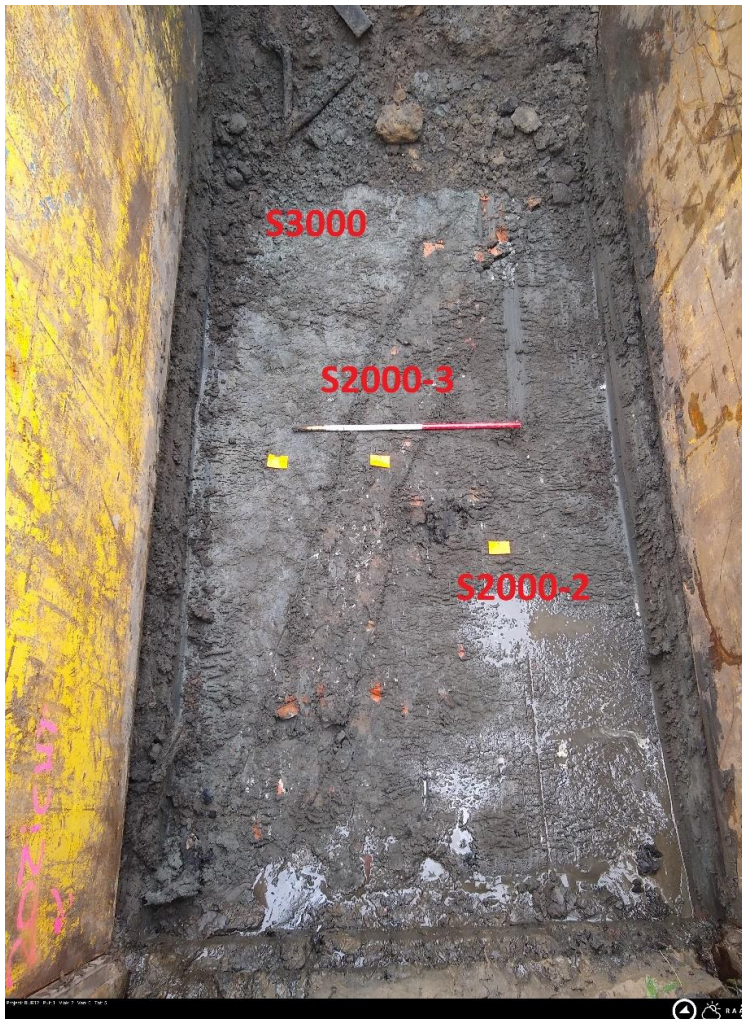
Figuur 15. Vlakfoto met daarin S2000 en S3000; profiel 1 is getekend langs de rechterzijde van de put.

diepte van 1 m –NAP ging deze laag over in uiterst siltige bruingrijze klei met zandbrokken, fijn puin en een enkele houtskoolspikkel (S2000-1). Gelet op de aanwezigheid van recente rommel in deze beide lagen, o.a. plastic en zilverpapier, lijken deze niveaus als recent verstoorde (gecontamineerde) lagen geïnterpreteerd te kunnen worden, waar echter ook veel vondsten van oudere datum in vermengd zijn geraakt (zie § 4.3). Benadrukt moet worden dat deze beide lagen zich uitstrekten tot buiten de begrenzing van de werkput, waardoor het onmogelijk was vast te stellen of dit nu een spoor was of een laag. Om die reden kunnen deze beide lagen niet anders geïnterpreteerd worden dan als puinlaag, waarschijnlijk in relatie tot de aanleg van de Lammebrug.

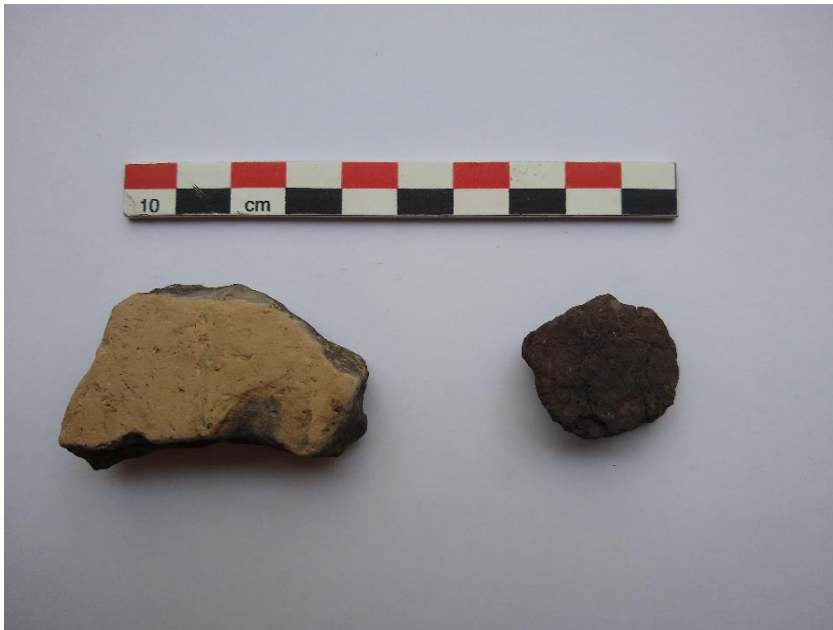
Figuur 17. De twee inheems-Romeinse scherven.

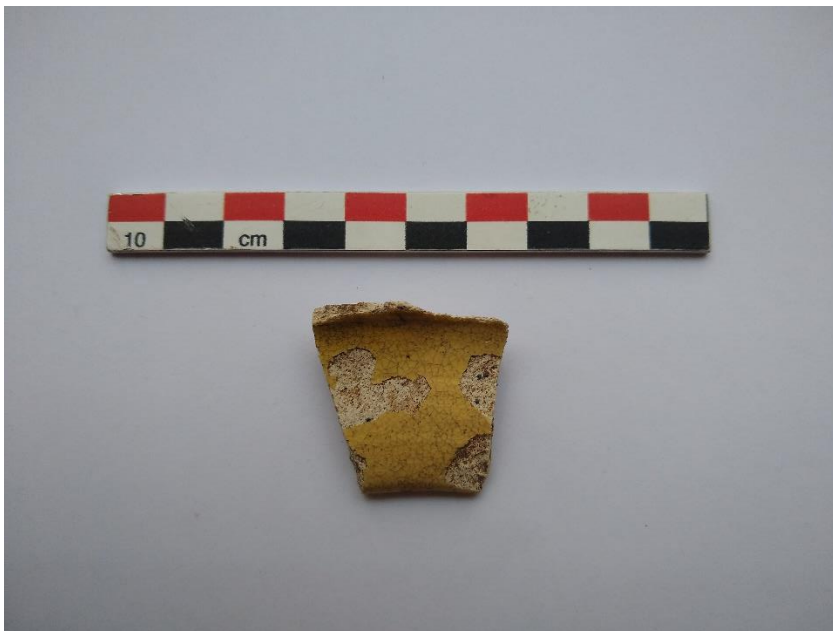
Figuur 18. Fragment van 16^e eeuwse drinkschaal van witbakkend geglazuurd aardewerk.

Het gebruiksaardewerk uit vulling 3 is beperkt. De drie scherven die zijn verzameld onder V9 kunnen met grote waarschijnlijkheid in de late 15^e of 16^e eeuw geplaatst worden. Het betreft twee roodbakkende en één witbakkende vorm (figuur 18). Een rand van een pot met hoge schouder kan door het ontbreken van de bodem (standlobben, standing, standvlak) niet echt geduid worden. De uitgeknepen rand doet sterk denken aan de eerste kogelpotten (of potten met lensbodems) in roodbakkend aardewerk (13^e/14^e eeuw) of de latere voorraadpotten op standlobben uit 15^e of 16^e eeuw.

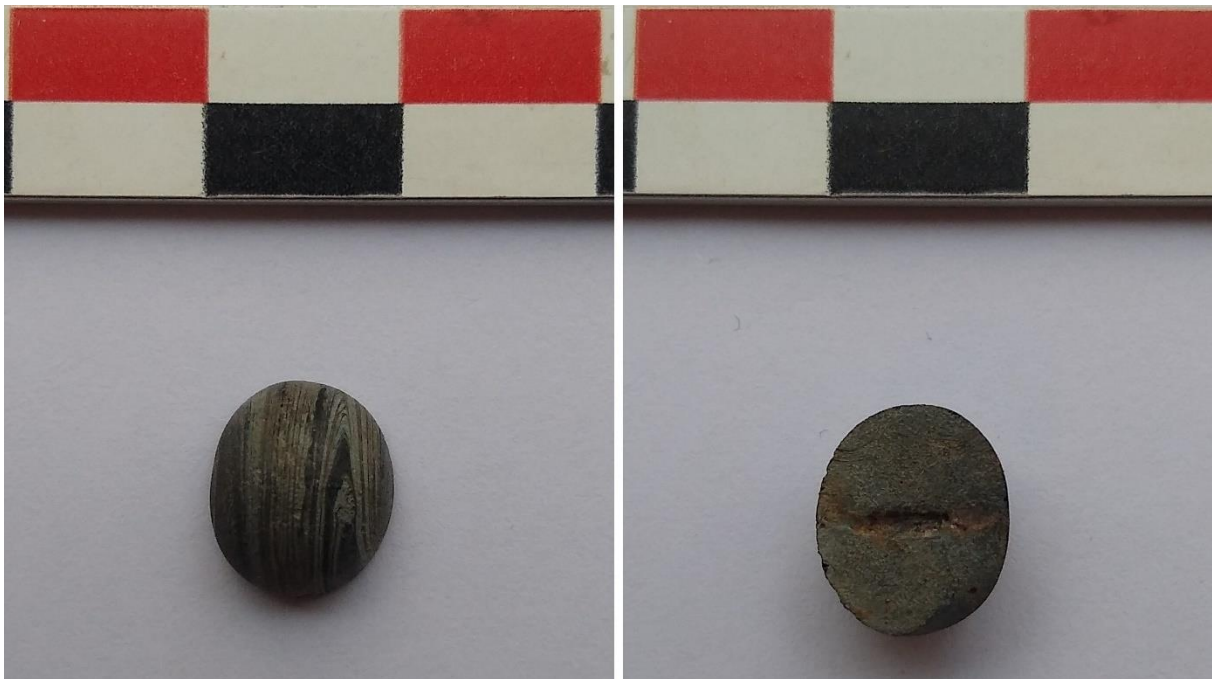
Figuur 19. De aangetroffen halve kraal.

Ook werd in vulling 2 een halve ovale kraal gevonden, zwart of donkerblauw met lijntjes en een zeer dun draadgat (figuur 19). Gezien de structuur op de breuk is het zeker geen glas, en behalve glas is aardewerk voor deze periode de enige mogelijkheid om zo'n gesausd effect op alleen het oppervlak te krijgen. De datering is onduidelijk.

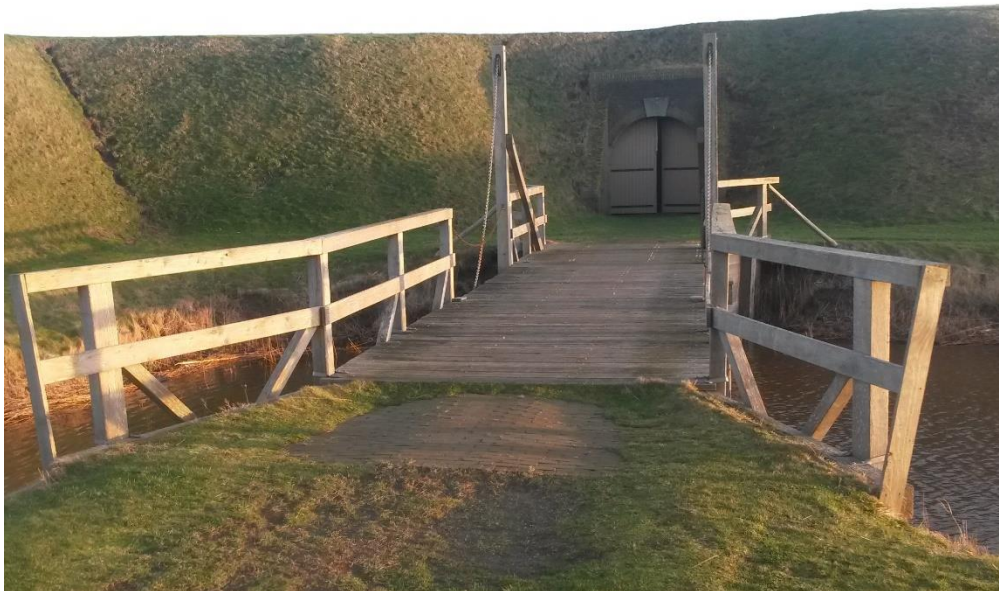
Figuur 21. Ingang van het Staatse fort De Schans op Texel, met in de omlijsting van de poort natuurstenen elementen.

De vraag of het bouwsteenfragment tot de Schans Lammen heeft behoord is niet met zekerheid te beantwoorden. De bouw van de schans is door de Spanjaarden begonnen op 1 juni 1574, maar kort na het beleg zijn de schansen rondom Leiden weer afgebroken. Over het oorspronkelijke uiterlijk is weinig met zekerheid bekend. Er zijn geen contemporaine afbeeldingen van de schans overgeleverd. Er zijn wel parallellen, zoals De Schans op Texel, toevallig ook in 1574 gebouwd door de Staatse troepen; dergelijke natuursteen werd indien voorhanden wel gebruikt in de 16^e eeuw (figuur 21).
